# **ANALISA KERUSAKAN TRANSMITTER 2 PADA LOCALIZER 05 MERK THALES TYPE 421 DI PERUM LPPNPI CABANG MEDAN**

Saat melakukan kegiatan harian berupa pengecekan peralatan CNSA, terdapat indikator merah berupa *alarm* pada parameter *Remote Control Monitoring System (RCMS) Localizer 05*. Hal ini menandakan bahwa terjadi anomali pada peralatan *Localizer 05* sehingga menimbulkan *alarm* pada monitor parameter RCMS *Localizer 05*. Adapun analisa dan penyelesaian masalah yang dilakukan untuk mengembalikan parameter RCMS *Localizer 05* ke kondisi normal adalah sebagai berikut:

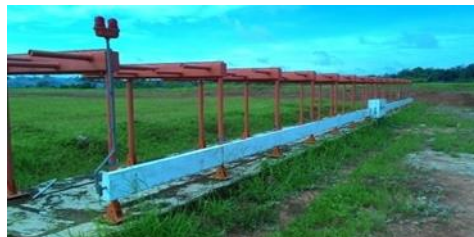
**Gambar 1.** *Antenna Localizer*

*Localizer* adalah pemancar yang memberikan panduan azimuth, yaitu kelurusan pesawat terhadap garis tengah *runway*. *Localizer* bekerja pada frekuensi VHF antara 108 – 111.975 MHz. *Coverage* harus mencapai 25 NM pada  $\pm 10$  degree, dan 17 NM pada  $\pm 10-35$  degree. Pengecualian, apabila terdapat *obstacle* maka *coverage* harus 18 NM pada  $\pm 10$  degree. *Localizer* bekerja untuk memberikan informasi panduan horizontal, Pemancar memancarkan frekuensi *carrier* yang dimodulasi secara AM (*Amplitude Modulated*) dengan dua sinyal *audio* 90 Hz dan 150 Hz. Bila pesawat pada posisi sudut pendaratan dan perpanjangan landasan, pesawat akan menerima sinyal modulasi 90 Hz dan 150 Hz yang sama besarnya (DDM=0). Pada *Localizer* modulasi sinyal 90 Hz mendominasi sebelah kiri perpanjangan landasan pendekatan dan 150 Hz mendominasi sebelah kanan perpanjangan landasan pendekatan.

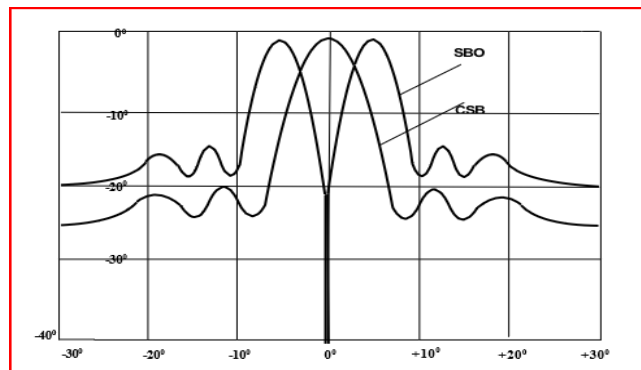
**Gambar 4.** Pola Pancaran CSB dan SBO  
(Sumber : [www.scirp.org](http://www.scirp.org))

Sinyal CSB adalah RF *carrier* yang dimodulasikan dengan dua frekuensi audio, yaitu 90 Hz dan 150 Hz dan menghasilkan suatu sinyal modulasi amplitude yang terdiri dari RF carrier, *Upper sideband* (+90 Hz dan -150 Hz), dan *lower sideband* (-90 Hz dan +150 Hz). Besarnya modulasi AM audio frekuensi pada RF *carrier* masing-masing adalah 20% pada *Course Line* dan total modulasi kedua audio tersebut adalah 40%. Sedangkan sinyal SBO adalah frekuensi *sideband* saja dan frekuensi *carriernya* diperlemah. Karena ada dua audio modulasi frekuensi (90 Hz dan 150 Hz) hasil frekuensi sideband adalah RF carrier  $\pm 90$  Hz dan RF carrier  $\pm 150$  Hz. Bila kedua sinyal tersebut dipancarkan dengan antena, hasil kombinasi kedua sinyal tersebut tidak ada perbedaan *modulation depth* karena kedua sinyal mempunyai *modulation depth* dan fase yang sama. *Modulation depth* adalah perbandingan antara *amplitude* sinyal pemodulasi dengan *amplitude* sinyal pembawa.

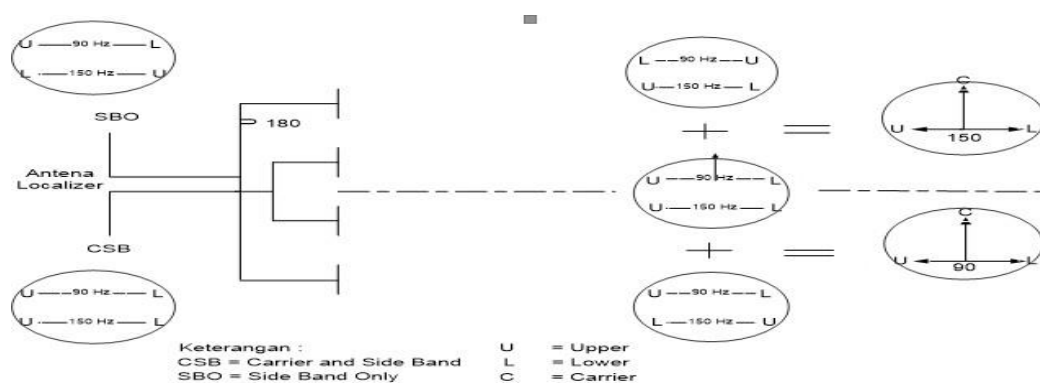
**Gambar 5.** Proses pembentukan dominan 90 Hz dan 150 Hz  
(Sumber: [www.researchgate.net](http://www.researchgate.net))

Gambar diatas adalah gambaran sederhana sistem *antenna Localizer* yang menunjukkan hubungan *fase* antara sinyal SBO dan CSB serta kombinasi sinyal di udara. Sinyal CSB dipancarkan dari sepasang *antenna* bagian tengah dari jajaran *antenna Localizer* dan menghasilkan  $DDM = 0$  pada garis tengah landasan hingga perpanjangannya. SBO dipancarkan oleh pasangan *antenna* yang terletak disebelah kanan dan kiri landasan serta menghasilkan sinyal 90 Hz yang akan mendominasi sebelah kiri landasan dan sinyal 150 Hz akan mendominasi sebelah kanan landasan. Bila sinyal CSB saja yang dipancarkan (tidak dengan SBO), sistem akan menjadi tidak terarah (*non directional*) dan akan menghasilkan  $DDM=0$  pada

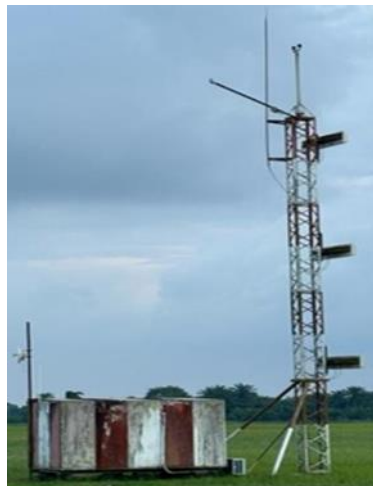
**Gambar 7. Glide Path**

Path adalah *sub* sistem peralatan ILS yang berfungsi untuk memberikan panduan sudut pendaratan dengan sudut  $3^\circ$  (derajat) agar pesawat tepat berada pada titik sentuh pendaratan (*touch down point*). Untuk menghasilkan hal tersebut, antenna Glide Path dipasang pada tiang *vertikal*, satu antenna diatas antenna yang lain. Tanah (*terrain*) didepan antenna Glide Path berfungsi sebagai *reflektor* dan sudut pendaratan ditentukan oleh tinggi antenna terhadap tanah. Karena tanah berfungsi sebagai *reflektor*, untuk itu penting supaya daerah didepan antenna Glide Path tersebut dijaga tetap rata (sesuai persyaratannya) dan bebas halangan.

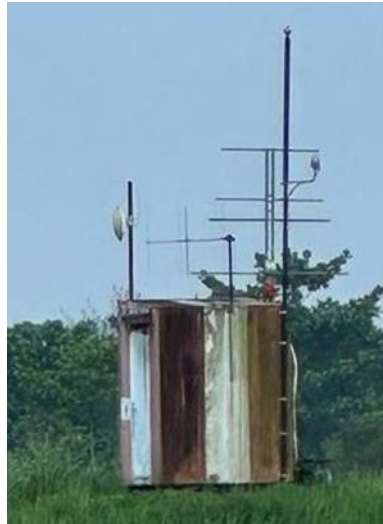
**Gambar 9.** *Middle Marker*

*Sub sistem* peralatan ILS yang berfungsi untuk memberikan informasi jarak terhadap *threshold* landasan. *Keying tone* yang dipancarkan adalah *Dash -Dot*, dengan frekuensi kerja pada 75 MHz, *modulasi tone* 1300 Hz, lebar *lobe* pancarannya selama 6 detik saat pesawat melintas dengan kecepatan 96 *knots*.

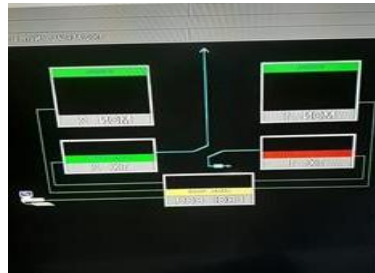
**Gambar 10.** Tampilan Parameter

1. Masuk keaplikasi Adracs pada Rcms Localizer 05.

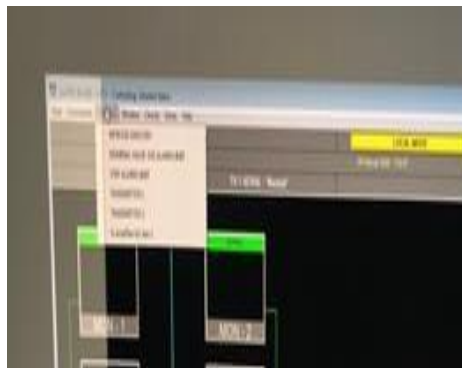
**Gambar 11.** Menu Monitor *Executive* dan *standby*

2. Melakukan bypass pada monitor RCMS dan melakukan pengecekan parameter Kemudian pilih menu Activities lalu klik pilihan *Mon Exe Dan Stby*

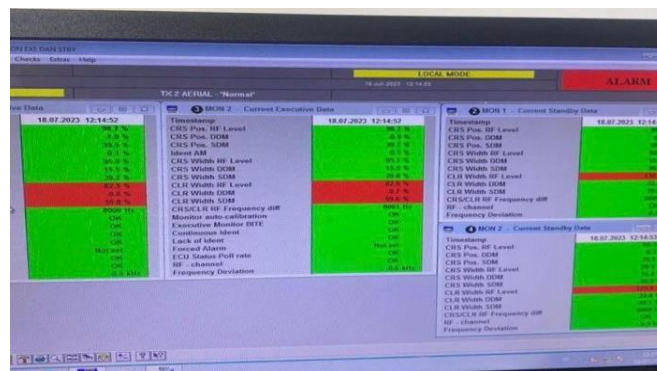
**Gambar 12.** Pengecekan *meter reading* peralatan

3. Kemudian dilakukan *Change Over* untuk mengetahui apakah terdapat kerusakan pada system monitoring dari Localizer 05. *Change over* dilakukan pada TX2 yang awalnya dalam posisi *aerial* menjadi *standby* dan pada TX1 yang awalnya posisi *standby* menjadi *aerial*. Hasilnya TX2 masih berstatus *alarm* sedangkan TX1 normal. Hal ini menandakan bahwa tidak ada kerusakan pada sistem monitoring dari LLZ-05.

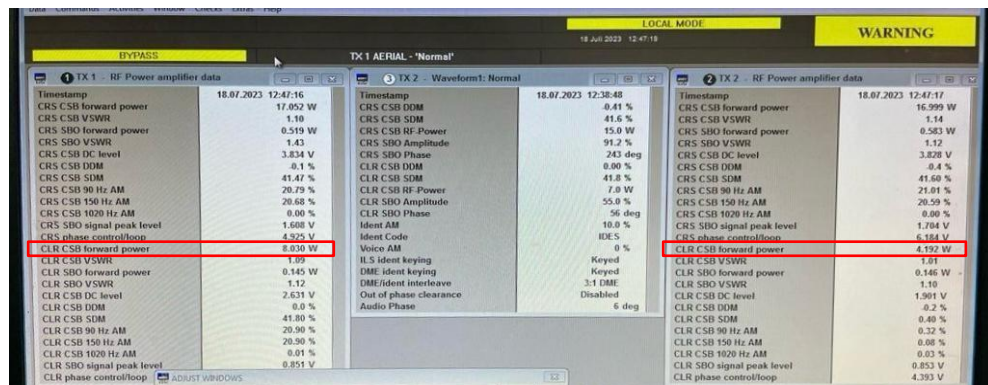
**Gambar 14.** Parameter RF Power Amplifier Data

4. Melakukan pengecekan dan membandingkan parameter RF Power Amplifier data pada Remote Control Monitoring System (RCMS) pada peralatan LLZ-05. Hasilnya terdapat penurunan nilai pada parameter CLR CSB Forward Power TX2.

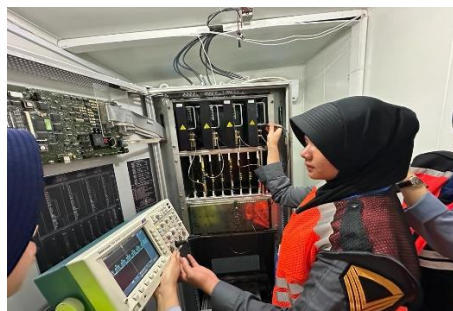
**Gambar 15.** Test Point sinyal CSB pada MOD/PA

Melakukan pengukuran sinyal CSB dan SBO menggunakan oscilloscope, tujuan dari pengukuran ini untuk mengetahui apakah sinyal CSB dan SBO dalam kondisi normal.

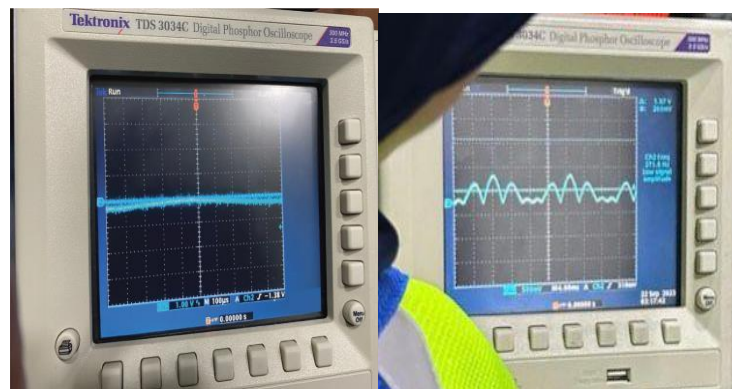
**Gambar 17.** a) sinyal CSB, (b) sinyal SBO

5. Hasilnya menunjukkan sinyal SBO normal tetapi tidak dengan pengukuran sinyal CSB. Dimana tidak ditemukannya gambaran sinyal CSB.

Berdasarkan hasil pengukuran oscilloscope diketahui bahwa sumber masalah berada pada modul MOD/PA. Dikarenakan sinyal CSB dan sinyal SBO merupakan output dari modul MOD/PA.

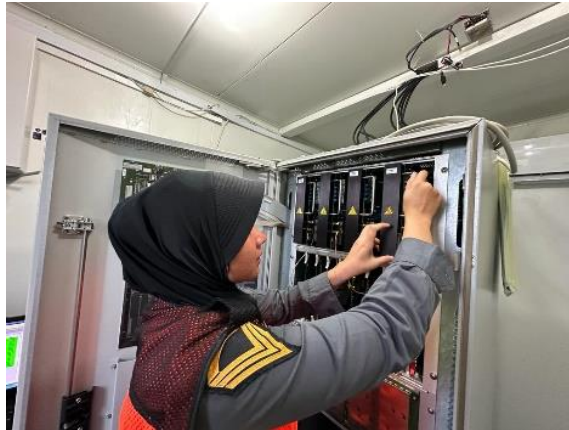
**Gambar 18.** Melepaskan *Mod PA CLR* dari raknya

6. Kemudian dilakukan pengecekan komponen pada Mod PA Clearance Tx dengan Avometer, ditemukan komponen mosfet terputus. Melakukan Pengujian 1 buah MOSFET CSB Q3 tipe N (NMOSFET) Mosfet SML D1017UK. Langkah dalam menguji baik tidaknya Mosfet tipe N (N Mosfet sebagai berikut), Posisikan selektor Multimeter digital dalam pengukuran diode.

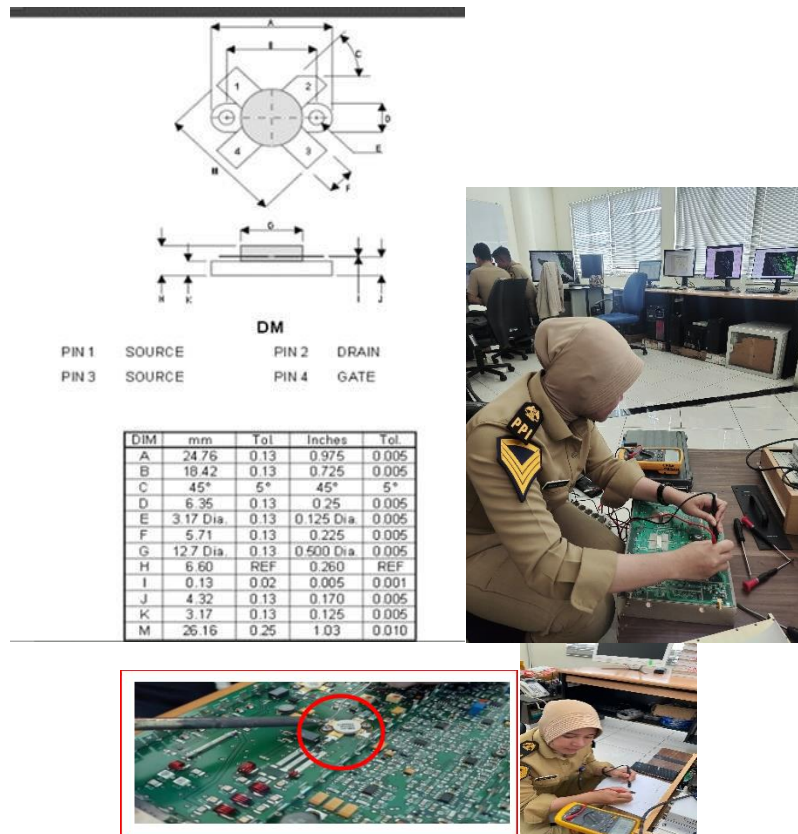
**Gambar 20.** Pengukuran Mosfet

- Probe hitam (-) dihubungkan ke kaki terminal Source
  - Probe merah (+) disentuhkan pada Gate
  - Probe merah (+) dipindahkan ke kaki terminal Drain, sementara probe hitam (-) dibiarkan tetap pada Source.
7. Pada layar Multimeter akan tampil nilai tegangan. Ini disebabkan karena Mosfet telah aktif ketika probe merah menyentuh terminal Gate. Ini adalah indikator bahwasanya mosfet dalam kondisi yang baik.
  8. Probe hitam tetap pada Source, dan Probe merah dibiarkan pada Drain/ Kemudian gunakan ujung jari untuk menyentuh Gate. Tujuannya agar arus pada Mosfet terbangun dan kita akan uji.
  9. Lepaskan sentuhan ujung jari Anda.
  10. Perhatikan layar Multimeter; Jika ditunjukkan OPEN atau OL, ini menunjukkan Mosfet tersebut baik.

Mosfet SML D1017UK ini rusak yang disebabkan komponen mosfet yang sudah panas, dan masa pakai komponen mosfet yang sudah melewati batas sehingga komponen mosfet harus di ganti. Karena mosfet berfungsi untuk penguat power.

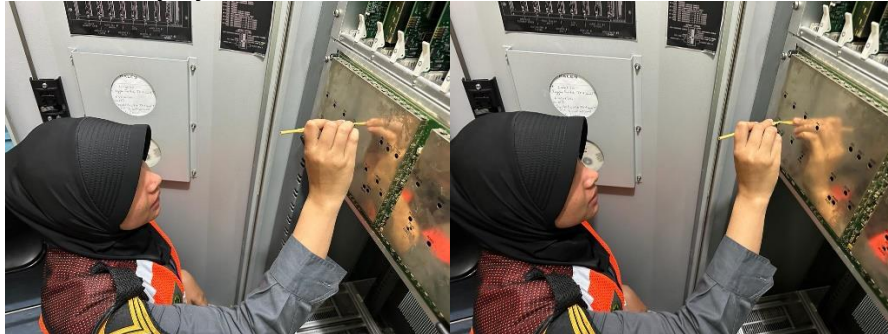
**Gambar 24.** Adjustment pada modul SOAC

- Namun pembacaan monitor pada nilai CLR Width TX2 masih terdapat status alarm.

4. Dikarenakan pembacaan monitor masih berstatus alarm, maka perlu dilakukan adjustment pada modul SOAC dikomponen *resistor* bagian **R343** untuk menyesuaikan nilai parameter yang ada di monitor agar sesuai dengan nilai standarnya yaitu 100%.

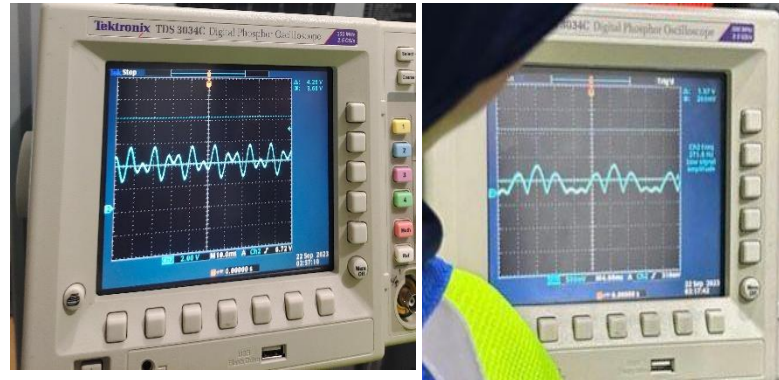
**Gambar 32.** Sinyal CSB dan SBO setelah pergantian modul

6. Setelah itu dilakukan pengukuran sinyal CSB dan SBO menggunakan oscilloscope, apakah modul MOD/PA CLR yang sudah diganti tadi mengeluarkan sinyal CSB dan SBO yang sesuai atau tidak. Hasilnya semua Test Point (TP) mengeluarkan sinyal yang sesuai.

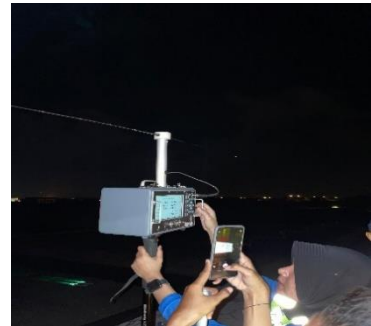
**Gambar 33.** Pengecekan pancaran menggunakan PIR

7. Kemudian untuk memastikan pancaran sinyal dalam kondisi normal dilakukan pengecekan pancaran menggunakan alat ukur PIR dan hasilnya pancaran yang diterima oleh PIR normal.
