# PENGGANTIAN *REGULATOR* PADA RADIO *TRANSMITTER* *VERY HIGH FREQUENCY 125.1 HZ APPROACH WEST*

Program Studi Diploma IV Teknik Navigasi Udara  
Politeknik Penerbangan Indonesia Curug  
Tangerang Banten, Indonesia

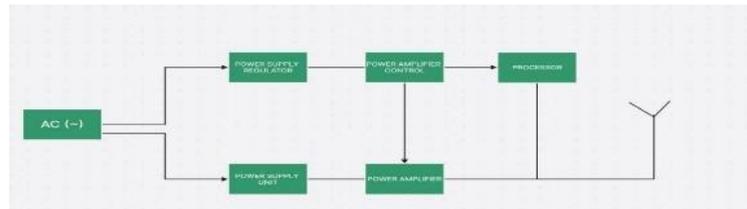
Gambar 2 blok diagram radio *Transmitter PAE T6T*

Dalam Peralatan radio *Transmitter VHF Park Air T6T* ini terdiri atas beberapa modul di dalamnya. Beberapa di dalamnya antara lain, PSU (*Power Supply Unit*), *Regulator*, pada radio ini PSU dan *Regulator* digunakan sebagai komponen terpisah dari PSU dalam beberapa situasi yang memerlukan pengaturan tegangan atau arus yang sangat spesifik, atau ketika stabilitas daya listrik sangat penting, lalu bagian lainnya *Power amplifier control*, *Power amplifier*, dan *Processor*.

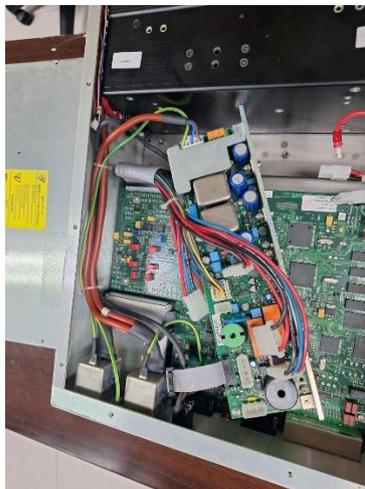
Gambar 3 Modul *Regulator*

*Voltage Regulator* berfungsi sebagai filter tegangan agar sesuai dengan keinginan. Jika tegangan PLN naik/turun, maka tegangan *outputnya* juga akan naik/turun. Pengatur tegangan (*voltage regulator*) berfungsi menyediakan suatu tegangan keluaran dc tetap yang tidak dipengaruhi oleh perubahan tegangan masukan, arus beban keluaran, dan suhu. Pengatur tegangan adalah salah satu bagian dari rangkaian catu daya DC. Dimana tegangan masukannya berasal dari tegangan keluaran filter, setelah melalui proses penyearahan tegangan AC menjadi DC.

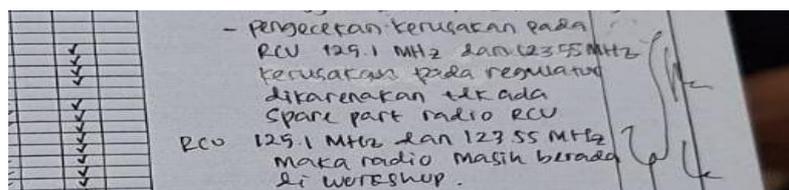
Gambar 4 Logbook CNS

Selama melaksanakan *On The Job Training (OJT)* penulis melakukan tugas pokok dan fungsi sebagaimana tupoksi teknisi dalam menjalankan tugas. Permasalahan yang diangkat penulis dalam laporan *On The Job Training (OJT)* ini adalah “Penggantian *Regulator* pada *Radio Transmitter Very High Frequency 125.1 Hz Approach WEST* di PERUM LPPNPI Cabang Surabaya”. Penemuan gangguan tersebut diketahui pasca pemadaman listrik yang dimana pada *Radio Transmitter Very High Frequency Approach WEST 125.1 Hz* tidak dapat mengirimkan komunikasi ke pengguna jasa.

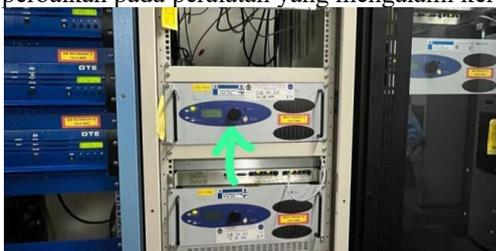
Gambar 5 change over TX 1

1. Supaya peralatan TX frekuensi 125.1 tetap dapat digunakan teknisi melakukan *change over* peralatan sebelum dilaksanakan perbaikan pada peralatan yang mengalami kerusakan (TX 2).

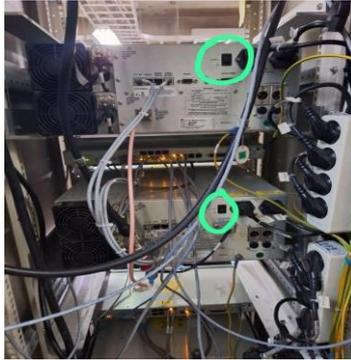
2. Sebelum melangkah lebih jauh teknisi mencoba melakukan *restart* pada peralatan (terdapat *switch on/off*), dengan harapan ketika peralatan telah *restart* dapat beroperasi dengan normal kembali.

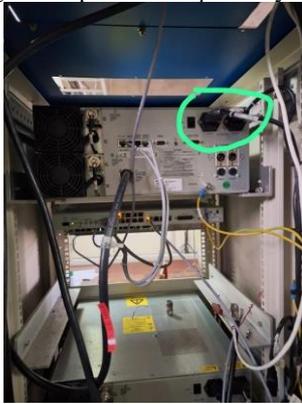
Gambar 7 Pengecekan kabel *power*

3. Setelah dilakukan *restart* ternyata peralatan masih belum beroperasi dengan normal (lampu indikator *blinking*). Oleh karena itu teknisi melakukan *tracking* mulai dari tegangan input PLN.
4. Setelah dilakukan pengecekan pada *input* tegangan PLN didapati bahwa tegangan *input* normal (220Vac). Kemudian teknisi melakukan pengecekan pada kabel *power* yang terhubung ke peralatan

- 5 Setelah teknisi melakukan pengecekan pada kabel *power* peralatan, didapati bahwa tidak terdapat permasalahan pada kabel *power* dan peralatan TX masih belum dapat beroperasi.
- 6 Teknisi melakukan pengecekan pada modul *power supply*, didapati tegangan output pada *power supply* normal, didapatkan nominal 24,43V.

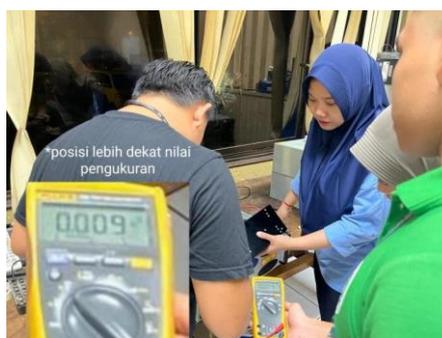
Gambar 9 Pengukuran *Output Regulator*

Radio *Very High Frequency* 125.1 Hz (APP WEST) berfungsi untuk alat komunikasi sektor APP WEST yang digunakan oleh *Air Traffic Controller* (ATC) untuk berkomunikasi dengan Pilot. Namun, radio VHF 125.1 Hz tidak dapat mengirimkan komunikasi dari ATC ke Pilot setelah pemadaman listrik yang dapat diketahui setelah menghidupkan peralatan kembali di Gedung TX. Teknisi melakukan *tracing* permasalahan secara bertahap pada radio VHF 125.1 Hz. Pada saat *tracing*, teknisi mendapati kerusakan pada *regulator*. Pendistribusian tegangan DC pada VHF 125.1 Hz menggunakan komponen *regulator*. Namun *regulator* tidak mendapatkan *supply* tegangan yang stabil, Hal ini yang menyebabkan komponen *transformator* didalam *regulator* menghasilkan tegangan yang tidak stabil juga. Hal itu dapat menjadi penyebab rusaknya seluruh komponen lainnya, yang mengakibatkan *regulator* tidak mengeluarkan *output* yang seharusnya dibutuhkan oleh rangkaian lainnya (+15V, +5V, -5V), dengan ini modul *processor* dan PA *Control* tidak mendapatkan *input* dari *regulator* dan tidak dapat memberikan *output* yang sesuai ke modul lainnya. Dikarenakan pemadaman listrik yang mengakibatkan fluktuasi tegangan pada saat listrik telah menyala kembali, sehingga mempengaruhi kerja *regulator* dan menyebabkan kerusakan pada *regulator*. Oleh karena itu teknisi mengambil langkah untuk melakukan penggantian pada modul *regulator* agar dapat men-*supply* tegangan pada komponen VHF 125.1 Hz.

- 8 Setelah mendapatkan titik penyebab permasalahan, teknisi melakukan penggantian modul *regulator* tersebut dengan *spare part* yang dimiliki.

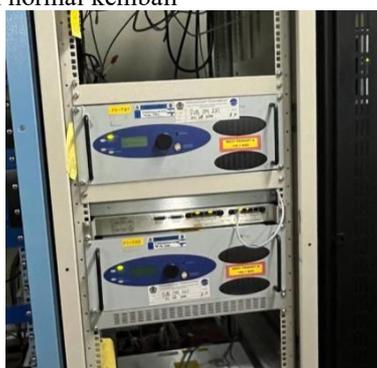
Gambar 11 Kondisi alat setelah *maintenance*

- 9 Setelah dilakukan penggantian modul *regulator*, teknisi melakukan uji cobaperalatan pada gedung TX, dan peralatan dapat beroperasi dengan normal kembali
